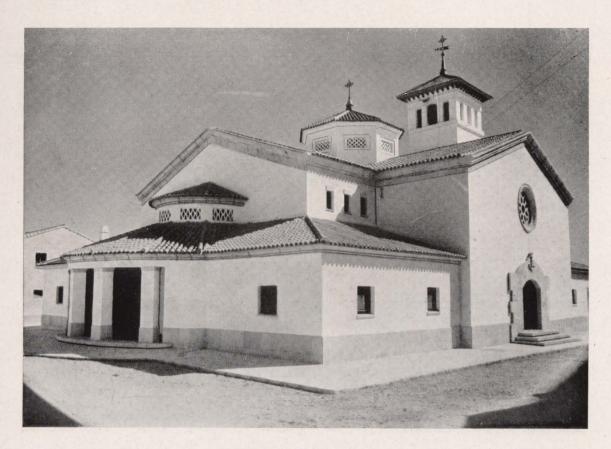
Perspectiva posterior.
