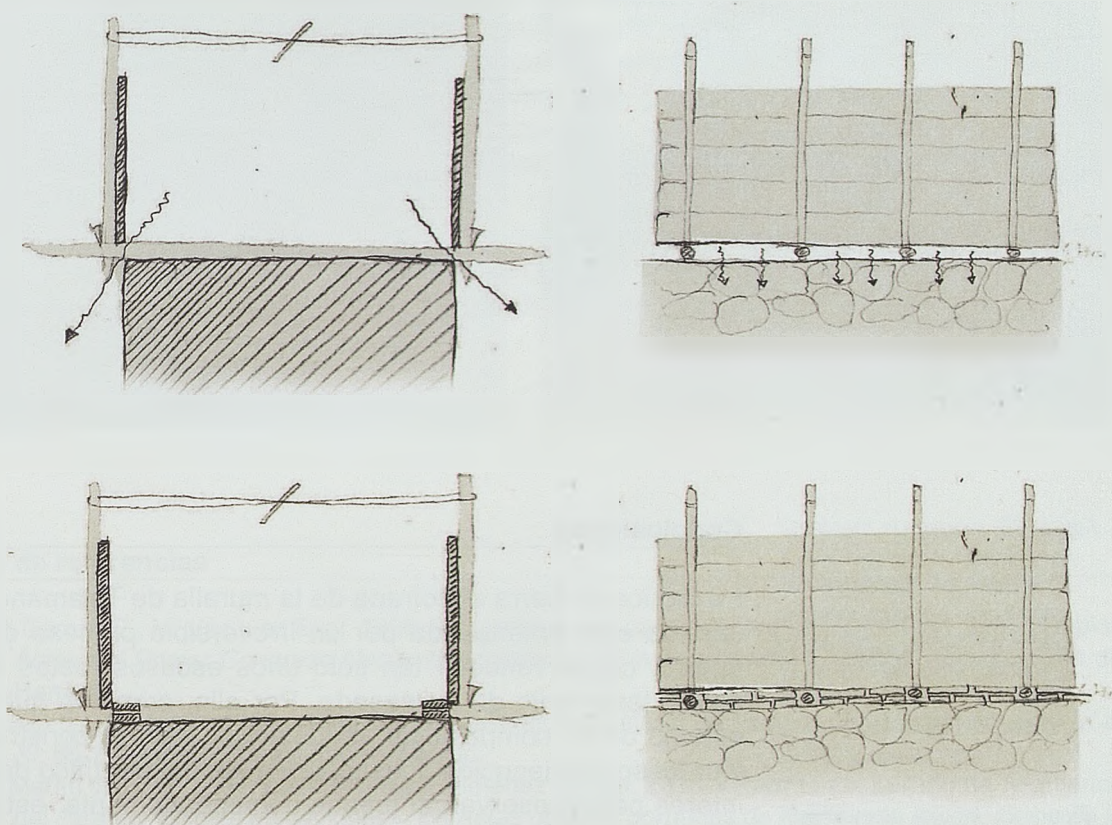
Figura 19. Esquema de encofrado de un cajón. Al apoyar los tableros sobre las agujas, el vertido se escaparía por la parte inferior que queda abierta. El encintado de ladrillo completa el encofrado de los tableros, para que no se escape la masa vertida dentro del encofrado, a la vez que permite reutilizar las agujas (E. Herrero, 2015)

Esta falta de material de la base nos permite determinar que estas hiladas de ladrillo no atraviesan todo el ancho de la muralla, sino que se colocan simplemente en la cara superficial, algo que confirma la hipótesis constructiva planteada para su función, ya que no es un elemento de traba o atado.

El empleo en el interior del muro de cantos rodados seguramente se deba a que es un material más económico y muy abundante en la zona, mientras que el empleo de ladrillos en el paramento exterior, creemos que puede venir motivado sencillamente por la regularidad que estos confieren al plano vertical para facilitar las posteriores labores de deslizamiento del encofrado y de revoco de todo el paramento.
