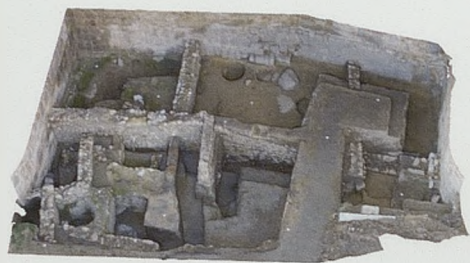
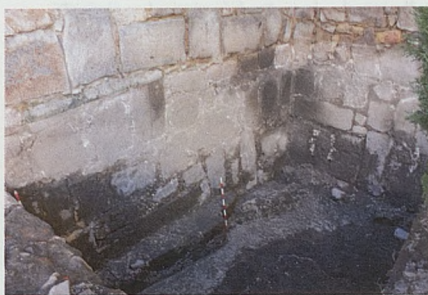
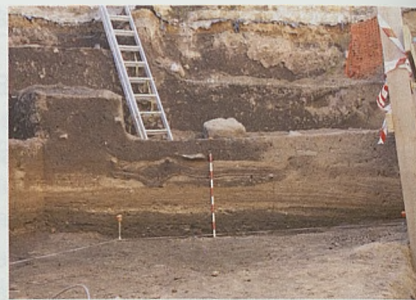
Figuras 19, 20 y 21.  
Excavaciones en los lienzos  
este y oeste

Hemos podido comprobar como la mejor calidad constructiva, en todas sus fases, se corresponde al lienzo este, el más difícil de defender por ser la zona más llana, pero sin embargo la potencia arqueológica de aproximadamente 7 m de profundidad y el tipo de aparejo del oeste nos indica una relativa mayor antigüedad al ser mucho más tosca la estructura fundacional, aunque con una calidad extraordinaria de los morteros.

No existe duda arqueológica de estos datos porque el primer metro y medio de excavación en el lienzo de poniente, presenta niveles apoyados directamente en el muro, sin zanja de cimentación y con una estratigrafía tan “de libro” que las unidades aparecen selladas por arrolladas de arena procedentes de la cárcava que allí ha existido hasta el siglo pasado. En el nivel de granito degradado en el que se haya el nivel fundacional se documentan hogueras con los restos de la alimentación y de obra de los constructores, junto a nivelaciones del terreno en el que se mezclan la piedra y los apisonamientos del terreno para su uso.

Se excavaron 13 m de longitud de los cuales la mayor parte corresponde a un muro de sillares irregulares y sillarejo trabado con hormigón. Se pudo constatar como en el mismo momento parece que hubiera dos cuadrillas trabajando que se juntan en un extremo de la excavación, en el que encontramos dos hiladas de un tipo constructivo que enlaza directamente con las formas utilizadas en la muralla del cercano poblado de las Cogotas (Figura 22). Esto no significa que haya un castro, hoy por hoy no hay margen a la duda, puesto que no hay materiales que se correspondan a la época prerromana en ningún punto de la ciudad y tampoco aquí. Pero sí son las poblaciones que tienen su origen en los castros, que han tenido que abandonar sus poblados, al ser conquistados, unido a la presencia de algún romano licenciado del ejército, de los participantes en el Ala Vetona, auxiliares del ejército romano que lucharon en Gran Bretaña y en el Rin, los que están construyendo esta muralla, a la que denominamos vetón-romana. Todos ellos conocían ya las técnicas de edificación romanas. De la presencia de integrantes del Ala Vetona queda al menos una estela en la muralla medieval con una inscripción en la que se referencia a un *sexquuplicarius* de este Ala (Hernando 2005).

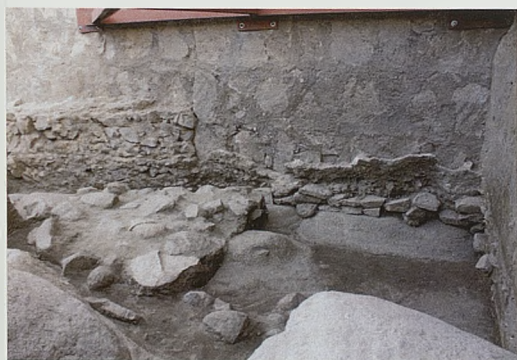
Figura 22. Muro tipo Cogotas en  
la excavación del lienzo oeste

Por otro lado, no podemos descartar que trajesen piedra ya trabajada de zonas que conocían perfectamente como las Cogotas, que estaban abandonadas. Seguramente saldría más rentable que el corte de nuevas piedras. Corroborando la importancia de las Cogotas en la fundación de Ávila están los datos de análisis petrológico que se han realizado en los numerosos verracos que se encuentran reutilizados en la muralla, procediendo un importante
