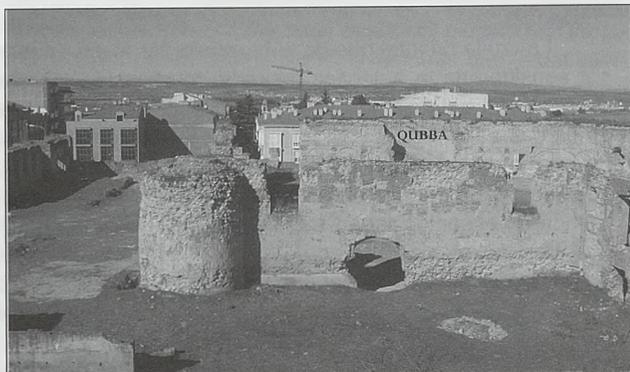
Vista general desde el suroeste

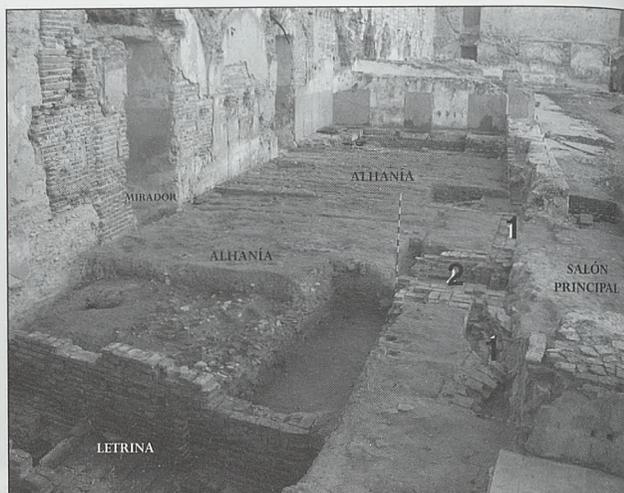
Vista desde el norte de la crujía oriental del palacio. Con el nº 2 señalamos la puerta que comunicaba el gran salón norte con su alhanía oriental; el nº 1 señala el forro de ladrillo con el que se intentó reforzar la obra de tapial de tierra perteneciente a la ampliación que venimos adjudicando al reinado de Alfonso XI
