4. LA FORMACIÓN DE LA RED ALDEANA ACTUAL: "Reconquista" y "Repoblación"

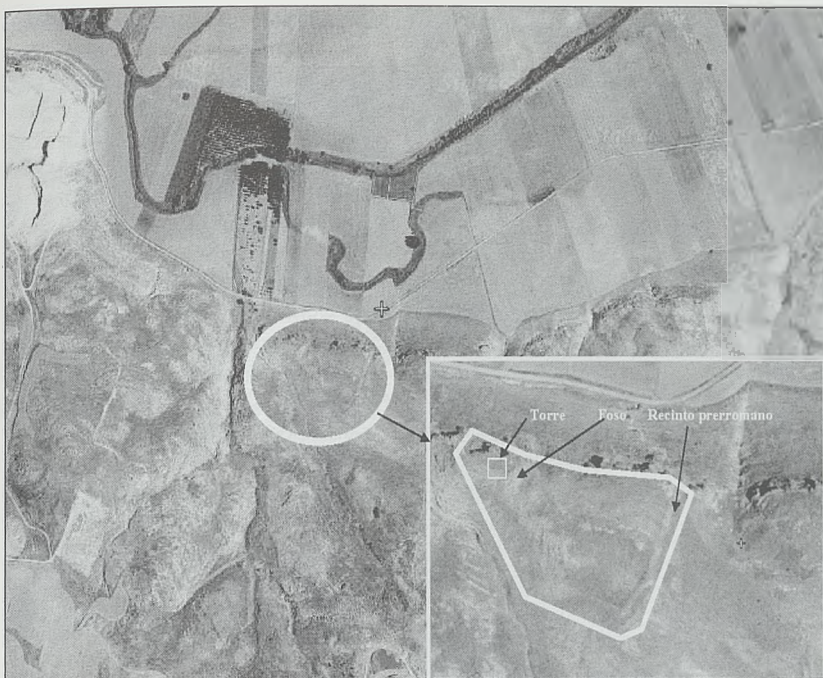
Foto aérea 7. Castillo de Nublares (Bujalaro). Despoblado medieval, muralla prerromana y torre con foso altomedieval

muros aparejados y empalizadas de madera. En la parte baja de la roca, se localizan abundantes restos de viviendas semi-excavadas en roca, rozas de cimentación, etc... que configuran un esquema de construcción en materiales perecederos. Todo esto conforma una fortificación semirrupestre con madera que controla el paso del río Alcolea en sentido Norte-Sur a través de la sierra. Se pueden encontrar grandes similitudes con el castillo de Luesia, en Huesca (GALTIER, 1987)
