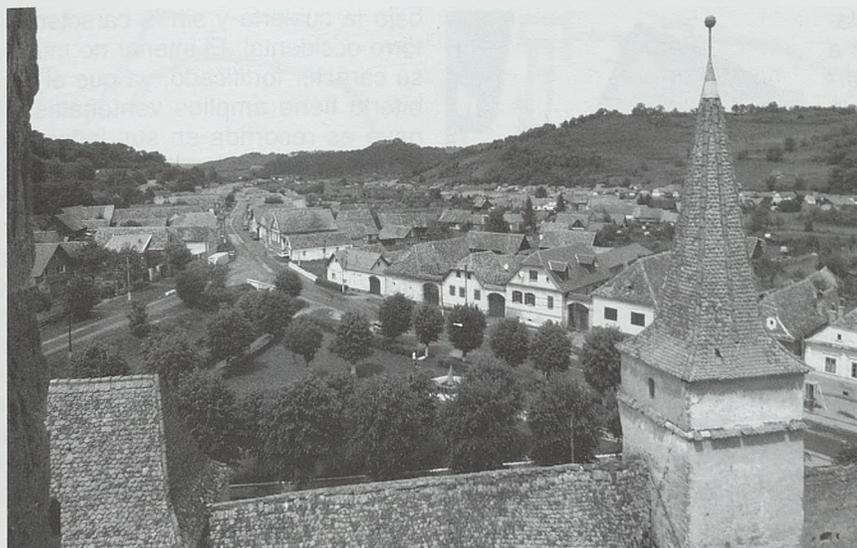
Vista de Mosna hacia el norte desde la torre occidental de la iglesia fortificada

Rodeando al edificio sacro, que queda exento en una posición central, se extiende un recinto murado con torres de flanqueo dentro del cual se guarnecía la población y los animales en caso de invasión. Aun habiendo casos de iglesias protegidas por dobles recintos amurallados concéntricos —éste es el caso de Hosman—, lo más habitual es la presencia de una sola línea defensiva de planta oval o topográfica como en Pelisor o, recurso también frecuente como ocurre en Mosna, se levanta una falsabraga en el frente

donde se sitúa la entrada definiendo una barbacana que es defendida torretas de flanqueo y por los numerosos huecos defensivos abiertos en las cortinas interiores. En Mosna, además, esta amplia antepuerta se encuentra compartimentada.

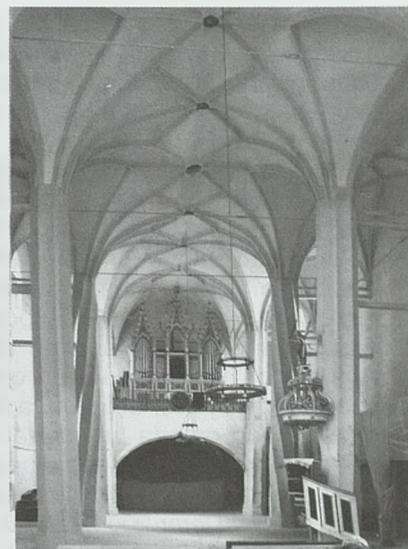
Interior de la iglesia de Mosna

levantó una soberbia *hallenkirche* de tres naves,² tipo arquitectónico que también aparece en otras iglesias como Biertan/Birthälm con interesantísimo interior abovedado del siglo XVI. A los pies de la iglesia, esto es: en el lado oeste, se alza la torre campanario fortificada. Estas torres son de planta cuadrangular o rectangular y se coronan por una aguja de estructura de madera bajo la cual se ubica un piso defensivo en el que se abren saeteras y troneras. La defensa vertical se garantizaba con el vuelo del cadalso, como el de la citada Mosna en donde se conservan los mechinales, o mediante matacanes.

2.- La iglesia de Mosna, conservada y restaurada por el arquitecto Mihai Opreanu, sufre de una excesiva inclinación derivada de los empujes horizontales de las bóvedas manifestada en una temeraria deformación geométrica de las bóvedas y los muros. En las naves laterales se colocaron unos puntales entre los pilares —«torsos unos y acanalados otros, y no todos exactamente perpendiculares» (Opreanu 1956, 34; citado por Derer 2001-2003, 142)— y los muros perimetrales a media altura y en el arranque de las bóvedas (Opreanu 2001-2003). Las actuaciones en la iglesia sajona de Mosna están tratadas también en el compendio sobre patología y restauración arquitectónica del mismo autor (Opreanu 2009, 62, pl. 82-87).
