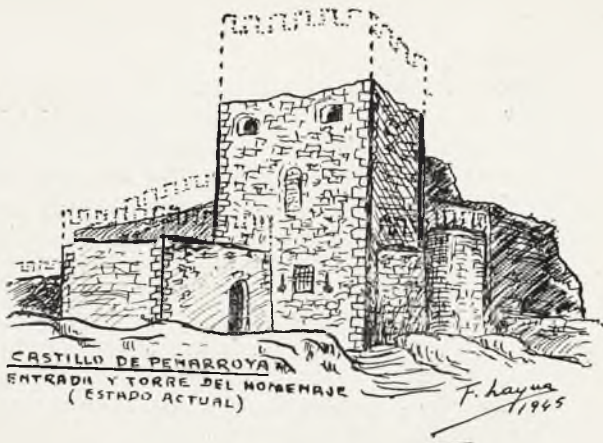
El arruinado castillo de Peñarroya, cobijo hoy de un santuario consagrado a la Virgen de esta advocación, tiene su asiento en el borde de la meseta rocosa asomada a una profunda angostura donde en la actualidad construyen la presa de un pantano; por esta parte resultaba inexpugnable, toda vez que los peñascos en que se apoya son altos y cortados casi a pico, pero, en cambio, era muy vulnerable desde la parte llana; las peñas que le sirven de sólidos cimientos llegan apenas a media ladera, y por ésta asciende un camino hasta remontar la cumbre y llegar a la antigua puerta del castillo.

En sus primeros tiempos, la fortaleza de Peñarroya o Peñarroya fué alcazaba moruna, consistente en un recinto de forma cuadrilátera irregular ajustada a los accidentes del terreno y formado por paredes almenadas con torres saledizas en las esquinas, así como en el promedio de los muros para, mediante ellas, atender a la defensa de flanco; junto a la torre mayor, situada en el ángulo noroeste, estaba la puerta de entrada, rodeando por dos lados al sencillo edificio un foso excavado en la roca viva, innecesario en el resto del circuito, pues las rocas escarpadas constituían defensa inmejorable; quedaba en el interior extenso patio de armas, con habitaciones en torno, y en la parte más baja de aquél un aljibe ahondado en la roca, para recoger las aguas pluviales. Tras la reconquista definitiva de la región, ya en el siglo XIII el castillo de Peñarroya sufrió una profunda modificación con arreglo al tipo cristiano de arquitectura militar, tendente a reducir el área de la fortaleza cuanto fuera posible con objeto de facilitar su defensa con cierto número de hombres y a hacerla menos vulnerable gracias a un recinto exterior, más bajo, provisto también de torres saledizas, rodeado del correspondiente foso, y abriendo en este segundo recinto o barbacana la puerta de ingreso, muy lejos de la correspondiente al recinto principal, para que quien penetrase por aquélla hubiera de recorrer largo camino, expuesto a los tiros desde los altos muros almenados. Cuanto he dicho hasta aquí, y sin necesidad de detalles más prolijos, puede comprobarlo el curioso lector en las fotografías, plano y dibujos que acompañan a este trabajo, debiendo advertir que mi visita a Peñarroya duró media hora escasa, entonces hice un croquis apresurado, tomé escasas notas, y quizá por esos motivos dichos elementos gráficos no son muy exactos.

Del castillo sólo quedan la robusta torre del homenaje, los muros apertillados y torres en los sectores Norte y Este, un murete y pequeño cubo, así como parte del muro en el ángulo noroeste, indicios de torreones y murallas meridionales, la pared separatoria entre el primer patinillo junto a la torre mayor y el patio de armas, la excavación del aljibe, el foso circundante y la
