OTRAS TIPOLOGÍAS DE IGLESIAS FORTIFICADAS

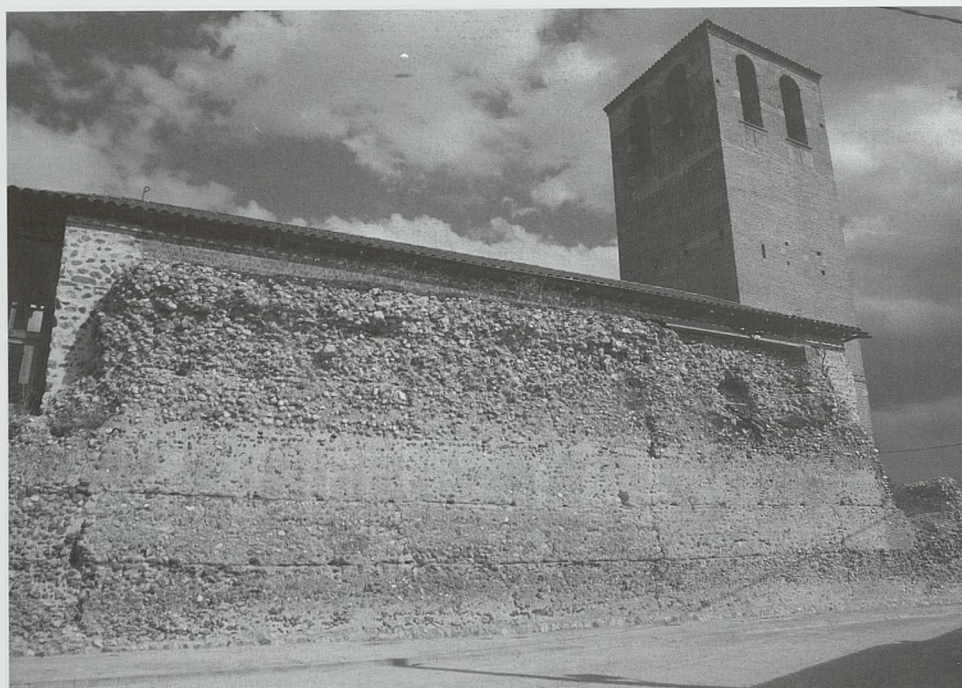
Figura 6. Iglesia de Narros del Castillo

Son pocos los ejemplos de iglesias que se fortifican mediante otros sistemas que no sean torres o ábsides defensivos. Tal vez una de las más destacadas sea la **Iglesia de Nuestra Señora del Castillo**, en **Narros del Castillo**. Como se puede comprobar por la advocación del templo y el topónimo del lugar es bastante evidente que en esta población existió una fortaleza, evidencia que queda demostrada al observar los restos situados en las proximidades de la iglesia. El templo de Narros es un bello ejemplo de arquitectura mudéjar típico de La Moraña, pudiendo ser obra de principios del siglo XIII, y aunque sufrió importantes transformaciones en el siglo XVI mantiene todavía algunas partes originales como el bello ábside decorado con varios órdenes de arcos ciegos doblados. La iglesia se encuentra situada en el medio de la plaza de armas del antiguo castillo, del cual se mantienen en pie algunos vestigios. Éstos consisten
