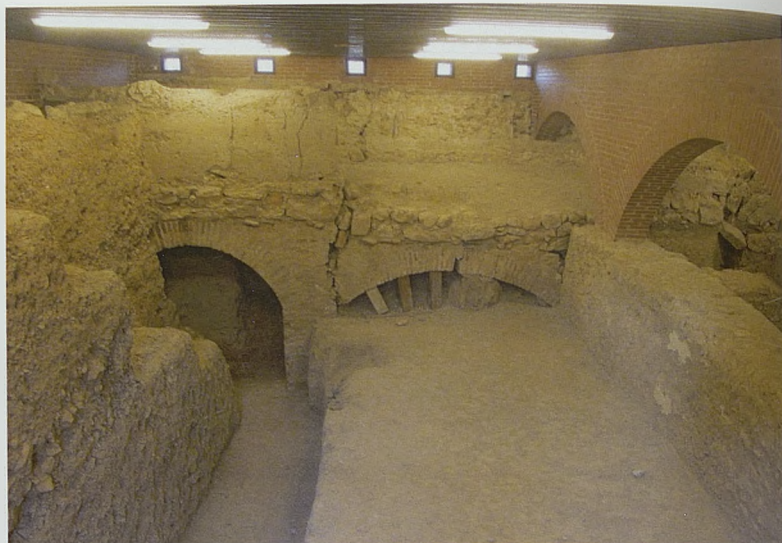
Figura 4. Restos andalusíes dentro del macho del Castillo de la Zuda en Tortosa

Como curiosidad cabe destacar la existencia de elementos epigráficos reubicados en lugares diferentes a los originales para los que fueron pensados, como la lápida funeraria romana, del siglo II d.C., reutilizada como sillar en el macho del Castillo de la Zuda, siguiendo la costumbre de casi todas las épocas de reaprovechar estructuras preexistentes para economizar esfuerzos de talla de piedra y de construcción en general. En esta lápida además de una inscripción en latín se ve la representación de una embarcación a vela, siendo un reflejo de la importancia del tráfico fluvial a través del Ebro desde la antigüedad y en época romana. Además, se había encontrado otra lápida del siglo VI d.C., conocida como «trilingüe» por la inscripción en hebreo, latín y griego, y aún otra del siglo X adosada a la fachada posterior del conjunto catedralicio, conmemorativa de la construcción de las atarazanas en época de Abderramán III, signo redundante de la importancia comercial y militar de la Ciudad y de su puerto marítimo-fluvial, en esta ocasión durante el califato omeya.

Paradójicamente no se han encontrado grandes restos de estructuras defensivas andalusíes. En la mayoría de los casos éstas fueron sustituidas u ocultadas por construcciones cristianas, simplemente por prestigio de quien dominaba el lugar posteriormente, como se puede ver en el no muy lejano Castillo de Miravet, donde bajo el refectorio del recinto superior se puede ver a día de hoy parte de la muralla derribada de tapia de la celoquia andalusí, derribada para reconstruir en el mismo lugar unas estructuras de sillares representativas por parte de los templarios (Brull, Colls y Pastor 2013). Lo mismo se puede ver en el cercano Castillo de Amposta, donde en su fachada fluvial se ve como la muralla andalusí fue forrada exteriormente con un muro de sillares por parte de los hospitalarios de San Juan. En el caso de Tortosa ocurre esto mismo, haciéndose patente en el macho o torre del homenaje del Castillo, donde estructuras de tapia fueron encontradas en su interior después de unos trabajos para habilitar una terraza cercana a la piscina del Parador. Exteriormente el macho tiene un paramento de sillares que oculta lo que hay dentro, estando habilitado hoy en día parcialmente en su interior para ser visitado. Desde este macho (o caballero) se domina el espacio situado enfrente, donde va a pa-
