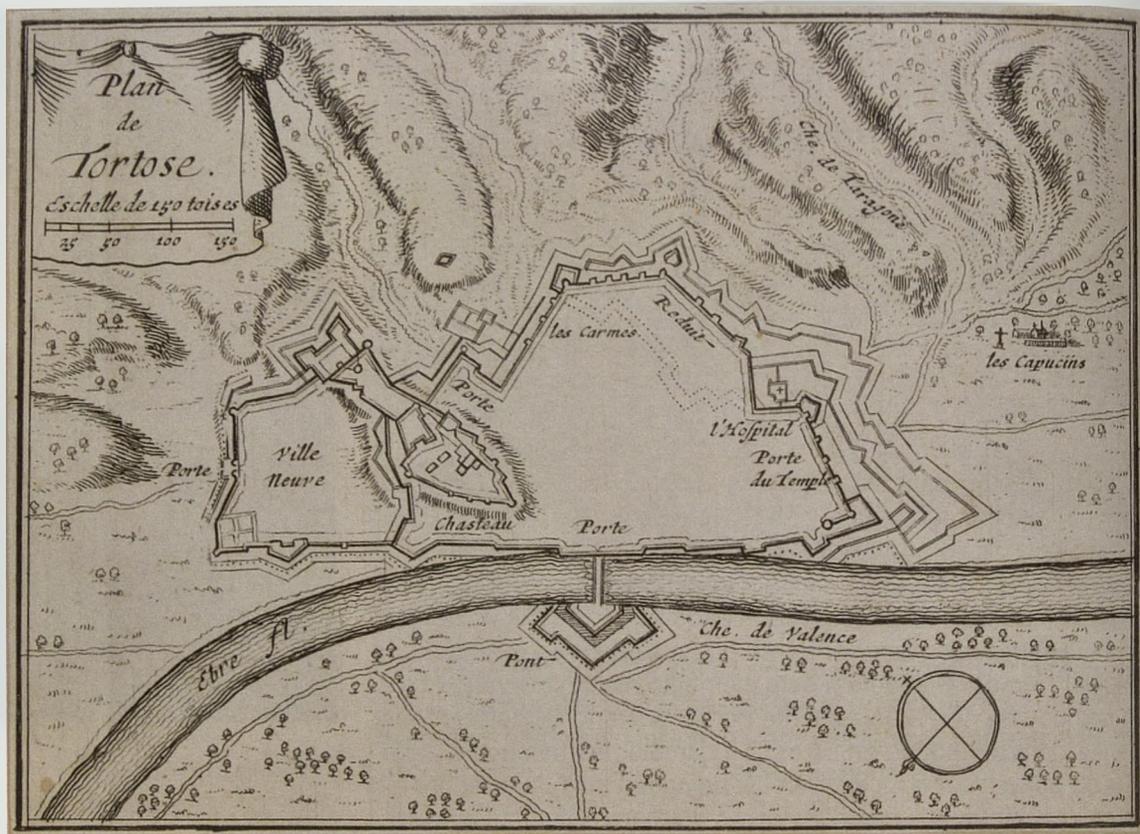
Figura 11. Grabado de Tortosa y sus murallas en 1648, obra del Chevalier de Beaulieu
