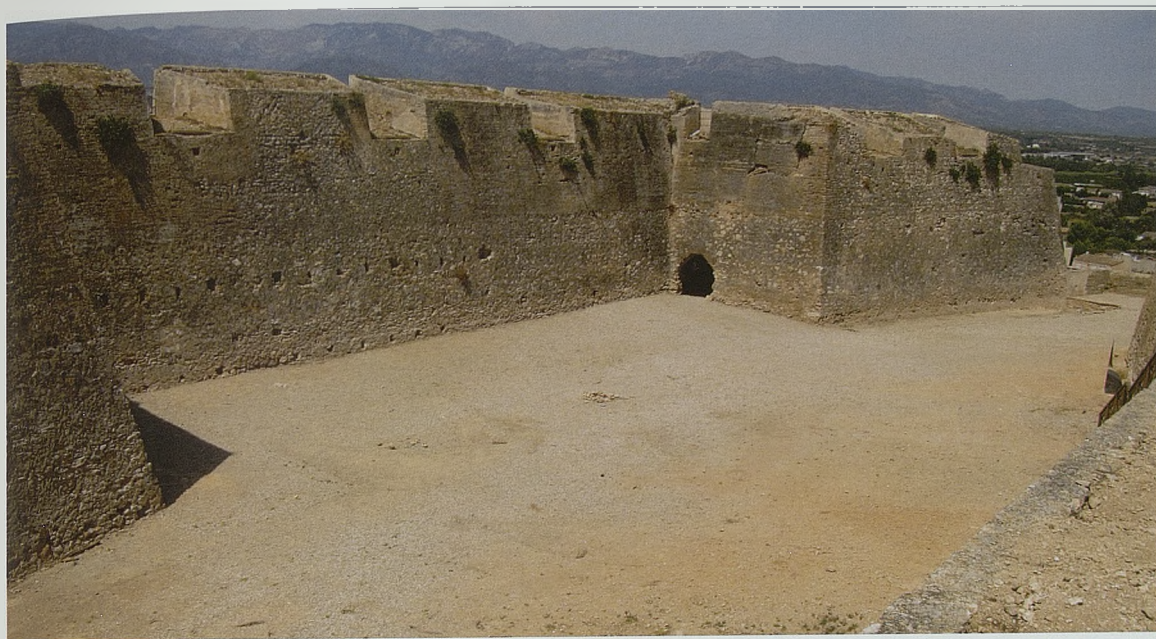
*Figura 12. Primeras avanzadas de Sant Joan en Tortosa*

Esta ampliación es un pequeño compendio de la fortificación abaluartada donde además de los dos semibaluartes unidos por una cortina, todo coronado con unas cañoneras entre merlones, enfrente de éste se encuentra un foso de dimensiones considerables, y cubriendo la puerta de acceso tenemos un revellín al que se subía por escaleras desde su gola, lo cual significa que las piezas de artillería que alojaría se debían subir con grúa. Ante el foso, que también aísla el revellín, tenemos el camino cubierto, situado sobre la contraescarpa del foso, con su banquetta para poder disparar sobre el glacis. En esta ubicación, al inicio del glacis, se situaba la estacada, que servía también de parapeto a los defensores y que ha dado lugar a la expresión «dejar a alguien en la estacada» porque si esta línea era rebasada por atacantes quien quedaba ahí era dejado a su suerte. Este camino cubierto está fraccionado por medio de traviesas, de manera que si hacía explosión un proyectil solamente afectaba a un pequeño sector del camino cubierto, protegiendo el resto. También hay unos ensanchamientos del camino
