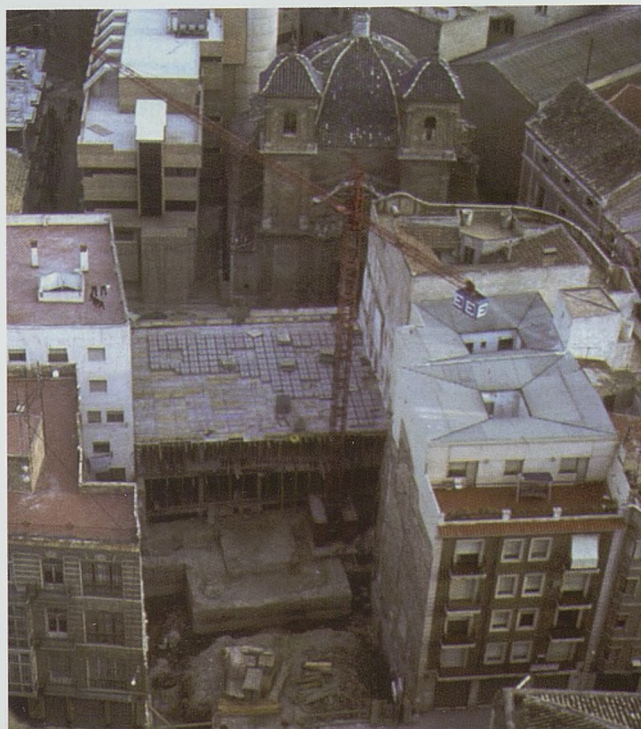
Figura 3. El frente norte de la muralla del Alcázar, visto desde la torre de la catedral.

**Frente septentrional.** Es el lado de la alcazaba que se proyectaba hacia el interior de la medina y el que mejor conocemos gracias a la relativa abundancia de fuentes escritas y arqueológicas (figs. 3 y 4). Tenía una longitud de unos doscientos metros y según Hermosino Parrilla (1735) estaba jalonado por ocho torreones. Aquí se situaba la puerta que comunicaba la alcazaba con la medina y que permitía que la autoridad de turno saliera de su palacio y pudiera rápidamente acceder a la mezquita aljama, cruzando la calle que separaba ambos edificios; estaba situada en el extremo norte de la calle Eulogio Soriano y era denominada en época moderna Arco de Gracia. A lo largo de este frente se han llevado a cabo tres intervenciones desde fines de los años setenta que pusieron al descubier-

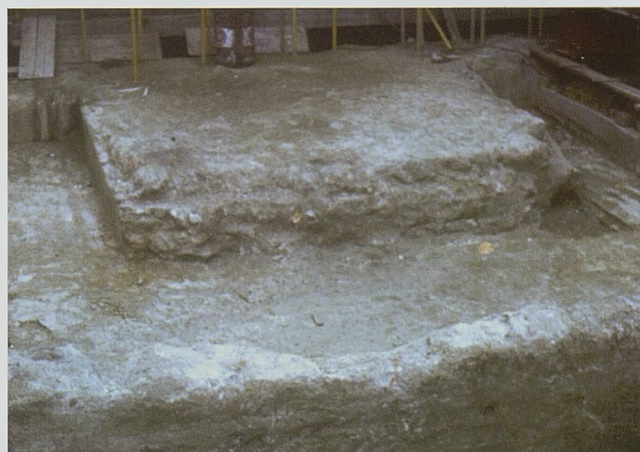
Figura 4. Torreón del frente norte de la muralla del Alcázar. Obsérvese la obra original de hormigón encofrado y el forro posterior.

to dos de los torreones y un lienzo de muralla (Navarro y Jiménez, 1991-1992, p. 221); años más tarde, en 1994, otra excavación arqueológica permitió exhumar un tercer torreón (Muñoz López, 1999), y ese mismo año se excavó el extremo oriental de este tramo (Bernabé *et al.*, 1999). Tanto en los torreones como en los lienzos de muralla que los unían se pudo comprobar la existencia de dos fases constructivas. La primera corresponde a una muralla torreada fabricada con tapias de arga-
