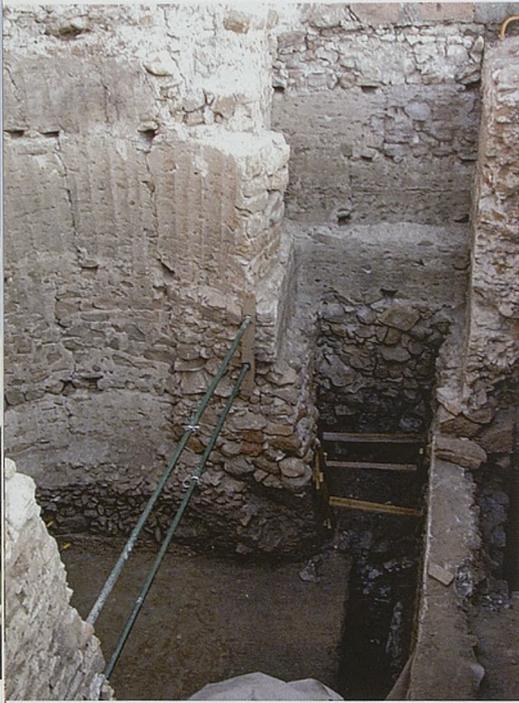
Figura 12. Excavación en el interior del cubo circular de la Puerta del Carmen

torres actuales son cuadradas, con sillares de buena factura, pero, al menos dentro de una, la excavación arqueológica sacó a la luz un cubo semicircular. La construcción interna de este cubo se realizó mediante encofrado con medios troncos y con mechinales para apoyar el andamiaje cada 1,20 m de altura, presentando revoco en su interior (Figuras 12,13 y14).

Por su forma, hueca y rellena, pudo ser parte del cuerpo de guardia. Es el único cubo que hemos excavado en profundidad, por lo que cabe pensar, por algunos indicios en la documentación, que, al menos en las puertas del Grande y San Vicente, la estructura central de las puertas estuviese hueca o parcialmente hueca y hubiese cuerpos de guardia. La confirmación de esta teoría puede estar en recientes obras realizadas en el Palacio de Sofraga, adosado a la muralla en la Puerta de San Vicente y que presenta un retranqueo y un paso cegado que conduce a la parte de la puerta que se encuentra tras el rastrillo dando acceso a la ciudad, el mismo sistema y en la misma posición se repite en la del Grande. Al otro lado ambas repiten el esquema de escalera y entrada.

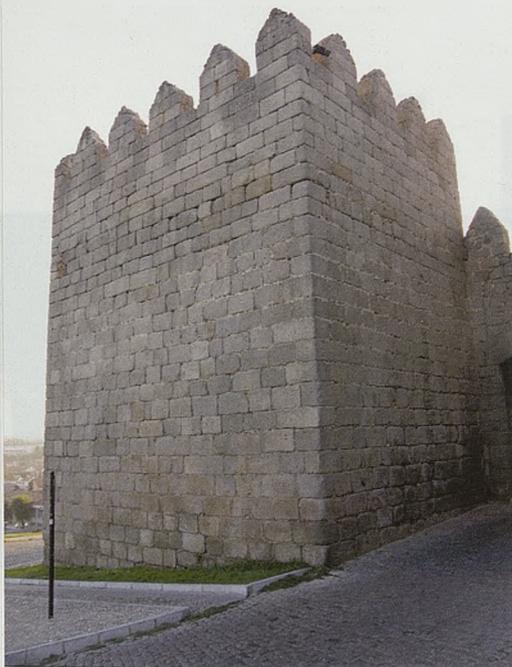
Figura 13. Forro exterior del cubo circular de la Puerta del Carmen

El forro de piedra rectangular exterior del Carmen ha dado pie a diferentes teorías sobre su construcción. La mayoritaria alude a unas obras que Juan Campero y Vasco de la Zarza realizaron en 1517. La puerta tendrá obras que se repiten hasta más allá del primer cuarto del siglo. El mal estado del cubo circular sería, para algunos autores, la causa del forro de sillares que conforman la puerta actual. En el proyecto de obras citado se habla de reparos en la puerta por valor de 10.000 maravedíes, lo que parece más un precio de reparos que para hacer esa nueva estructura. Si relacionamos algunos precios en maravedíes de la época nos encontramos que la multa estipulada en 1492 por no presentarse en un juicio era de 10.000 maravedíes, o las obras en la construcción de la torre de la Iglesia de Cisla, en la misma época por un valor de 160.000 maravedíes. Lo que da margen a la duda, en 1517, ¿se está forrando la puerta o se están haciendo reparaciones? En el relleno del cubo los materiales eran contemporáneos, pareciendo que, cuando en el siglo XVI se construye el Palacio de los Vela junto a la Puerta, el cubo estuviese en uso, sin descartar la existencia de alguna edificación anterior, siguiendo el modelo de defensa que se extiende en el contorno interior de la muralla.
